砂浜海岸における港湾建設後の海岸地形と海浜環境の変化*

砂浜海岸に建設された港が、期待された機能が発揮できない場合がある。この典型例として、福岡県北部の芦屋海岸に建設された地方港湾・芦屋港を例にして、港湾建設後の港湾埋没、海岸侵食、および海浜環境の悪化が進行した実態とその原因について述べ、あわせてこの種の港湾が抱える問題点を指摘する。

Changes of the Topography and the Natural Environment Caused by the Construction of the Port of Ashiya on the Sandy Coast

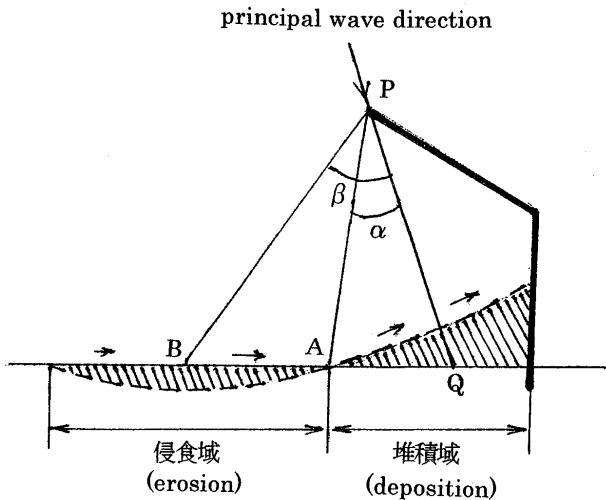
Fig. 7. Model of the topographic change of the coastline caused by the construction of a port on the sandy coast, (after Tanaka, 1974).

これに関して田中(1974)は、全国の砂浜海岸に建設された同様な形式の既存の6港において発生した事例研究から、港の建設に伴う局所的な砂の流れに注目し、港付近の堆積域と侵食域の範囲について Fig. 7 に示すモデルを発表した。彼はこの現象を片トンボロ型海浜変形とよんでいる。彼のモデルにおいては、港の主防波堤の頭部 P 点から岸に向けて、海域の卓越波向に平行な直線 PQ を引く。このとき港側の堆積域と外側の侵食域の境界点 A は、Q 点より港を離れる方向に位置して、

PQ と PA がなす角は $\alpha = 20^\circ \sim 30^\circ$ の範囲の値をとる。一方、侵食が最も激しい地点 B は PQ と角 $\beta = 40^\circ \sim 50^\circ$ となす方向に位置すると考えている。

ここで Fig. 4 や Fig. 7 が示すように、港を離れた外側海岸に侵食域が形成される理由が問題になる。これについて田中(1974)は、Longuet-Higgins・Stewart(1962)が提唱した radiation stress の働きによる wave set-up(砕波による海水堆積、例えば宇野木(1993)参照)の現象を利用して、以下のように説明している。すなわち砕波帯の平均水面の上昇量は砕波高に比例するので、防波堤などの構造物による波浪遮蔽域では平均水面は低く、非遮蔽域では平均水面は高い。ゆえに岸沿いに波の非遮蔽域から遮蔽域に向かって平均水面が低くなるので、遮蔽域への流れが生じ、同時に砂の流れも生じる。この結果非遮蔽域では浜の侵食が、遮蔽域では砂の堆積が起こると考えられるのである。そしてもともと海岸一帯に存在して岸に平行であった漂砂の流れが、この局所的な砂の流れに重なることになる。

いま芦屋海岸において波が来襲する卓越方向を、港湾当局と同じく NW とし、Fig. 7 の P 点に対応する点を Fig. 4 の北防波堤の西端と考え、Fig. 7 の Q, A, B 点に相当する点を Fig. 4 にプロットするとそれぞれ◎で示す Q*, A*, B* の位置になる。ただし α と β は角

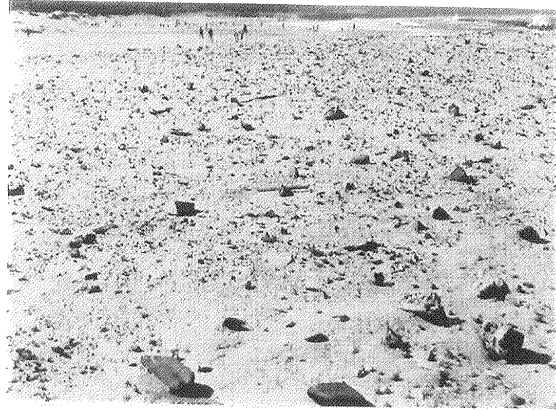
②

商港西側の防波堤の外側に広がる広大な砂浜を写したものである。しかしこれは大小無数の瓦礫が散らばった荒れた砂浜で、かつて折々に住民が訪れて親しみ、子供たちが遊び戯れた砂浜の風景とは遠く離れている。これら瓦礫は、西方の海岸侵食対策に使用された上記の岩やコンクリートの破片が砂と共に流れ着いたものに、夏の砂浜祭りの際に外から運び込まれたものが加わっていると考えられている。

さらに海で泳ぐためには、②の写真に示されるような瓦礫やコンクリート破片がごろごろと散らばっている荒れた砂浜を長く歩いて行かねばならない。かつての芦屋海岸は、近隣一帯に評判が高くて非常に賑わっ

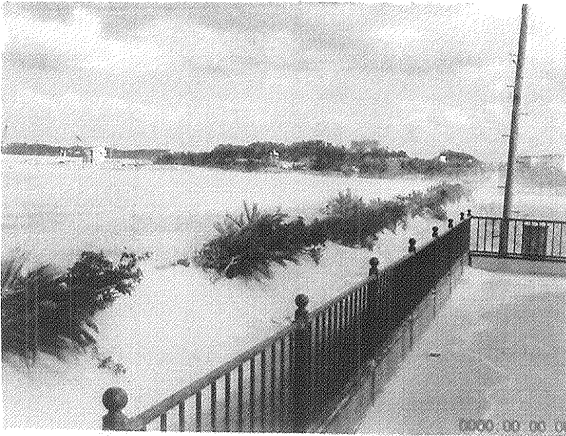
③

また北風が吹き荒ぶ冬の日に現地を訪れた筆者らは、激しい砂嵐で目や口を開けておくことができず、歩行も困難を覚えた。港周辺に広く厚く堆積した乾いた細砂は、沖から陸に向かう強い風によって吹き飛ばされて被害を与える。Fig. 10(a) の③の写真は海浜公園の施設を写したものであるが、前面の植え込みの列は砂に没し、公園を楽しむことはできない。それより陸側の岸に平行に走るサイクリング道路も、写真④に写されているように砂の中に埋まり、利用は困難である。また広大な砂の浜と港内敷地が形成されたために、激しい飛砂の来襲によって地域住民の生活はさまざまな障害を受けている。これら障害となる砂を除去するために、町は毎年少なからぬ経費を支出しなければならない。

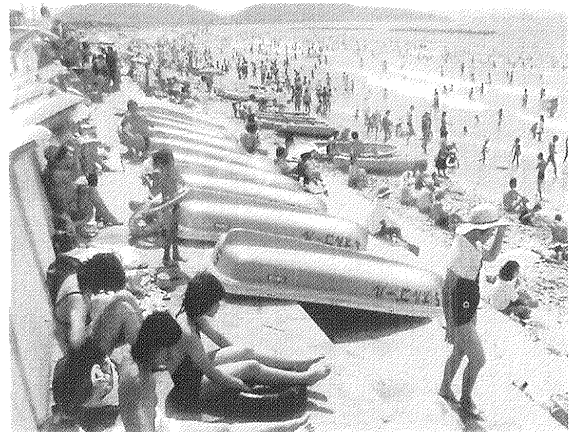
⑥

Fig. 10. (a) Six photographs taken near the coast of Ashiya.

た海水浴場であったが、その名声は過去のものとなった。最盛期の海水浴場風景が Fig. 10(a) の写真⑥に示されている。芦屋町の資料によって海水浴客数を5年ごとにみると、75万人(1975年)、39万人(1980)、37万人(1985)、10万人(1990)、10万人(1995)、6万人(2000)、3万人(2005)と経過している、最近では海水浴客数は最盛期の4%にも激減している。ちなみに芦屋港建設の着工は1979年、完成は1986年であり、その影響は明らかである。

芦屋港建設前の自然条件を、福岡県(1982)が国に提出した「芦屋港埋め立て免許願書」に添付した資料に基づいて概要を述べる。芦屋港が建設された芦屋海岸は、Fig. 2に示すように、福岡県北部にあつて響灘に面する西端の波津から東端の遠賀川に至る長さ12 kmの緩やかな弧を描く長大な砂浜海岸の東部に位置している。この長大な砂浜海岸を挟んで東方地域と西方地域は玄海国定公園に指定されている程の景勝の地で、芦屋海岸は海水浴場としても著名であり、最盛期には年間約75万人の海水浴客で賑わった(後記Fig. 10(a)の写真⑥参照)。沿岸域の等深線は海岸線にほぼ平行で、海底地形は水深10 m以浅でやや勾配が急で、それ以深では平坦で単調に深くなっている。
